VEHICLE CONDITION REPORT

車輛状態表

管理No G-03323	車名 キャンター	形状 2.6t吊4段クレーン 木平 標準ロング 高床		
初年度 平成30年09月	型式 TPG-FEA50	車体番号 FEA50-570899		
乗員 3人	走行距離 55,476 km	最大積載量 3,000 kg	排気量 2,990 cc	車検期限 抹消
上物 2018/8 ユニック URG264 フックイン ラジコン 3方開 ロープ穴3対 精工ラック 床2重張り

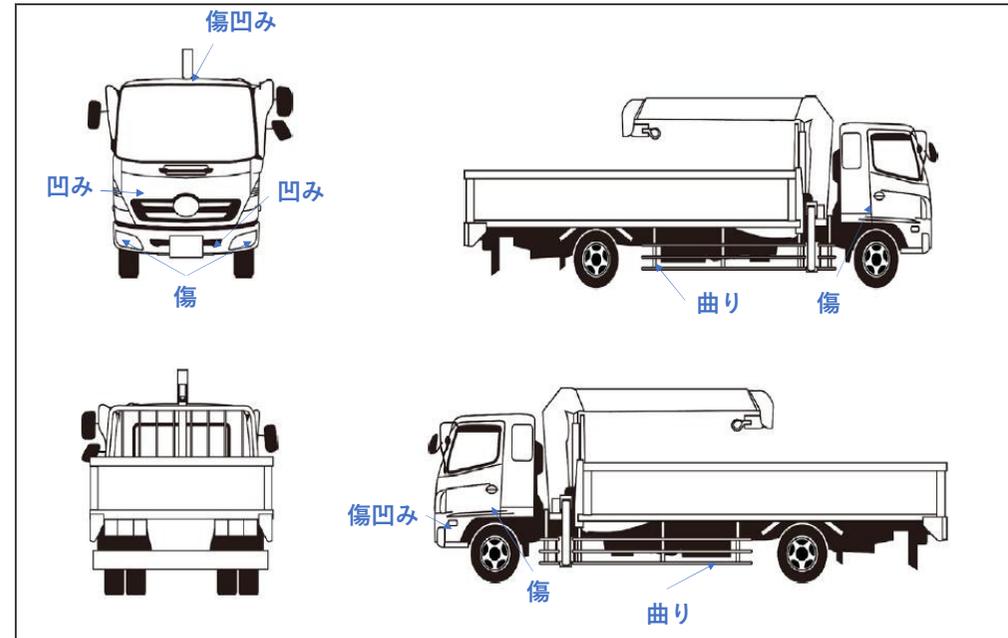
キャブ内部 汚れ	中
シート破れ	無し

フロントガラス 飛び石有

フレーム状態 フレーム所々錆小	車輛状態 ・ボディー各所傷凹み ・床元板割れ穴 ・クレーンブーム凹み ・クレーンホイストオイルしみ
--------------------	---
