# VEHICLE CONDITION REPORT

## 車輛状態表

| 管理No<br>G-03416 | 車名<br>レンジャー | 形状<br>低温冷凍車 パワーゲート ベッド付 | | |

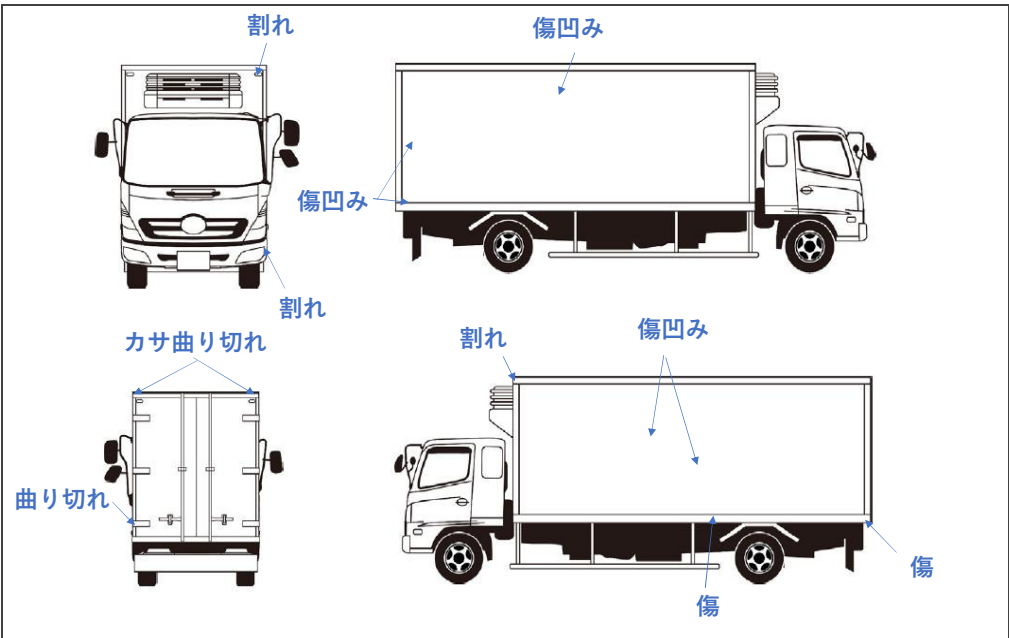
| キャブ内部<br>汚れ<br>中 |
| シート破れ<br>有り |

| フロントガラス<br>飛び石有 Fガラス中央部割れ5mm |

| フレーム状態<br>良好 | 車輛状態<br>・荷箱内パネル傷凹み<br>・リアロックロッドガタ<br>・一部車幅灯不灯<br><br>外気温33℃<br>スタート 33℃→1h 4℃→3h -10℃ |
