VEHICLE CONDITION REPORT

車輛状態表

管理No G-03249	車名 フォワード	形状 2.9t吊4段クレーン 木平		
初年度 平成25年12月	型式 TKG-FRR90S1	車体番号 FRR90-7054867		
乗員 3人	走行距離 81,411 km	最大積載量 2,550 kg	排気量 5,190 cc	車検期限 抹消
上物 2013/12 ユニック URU344N フックイン ラジコン 3方開 ロープ穴4対

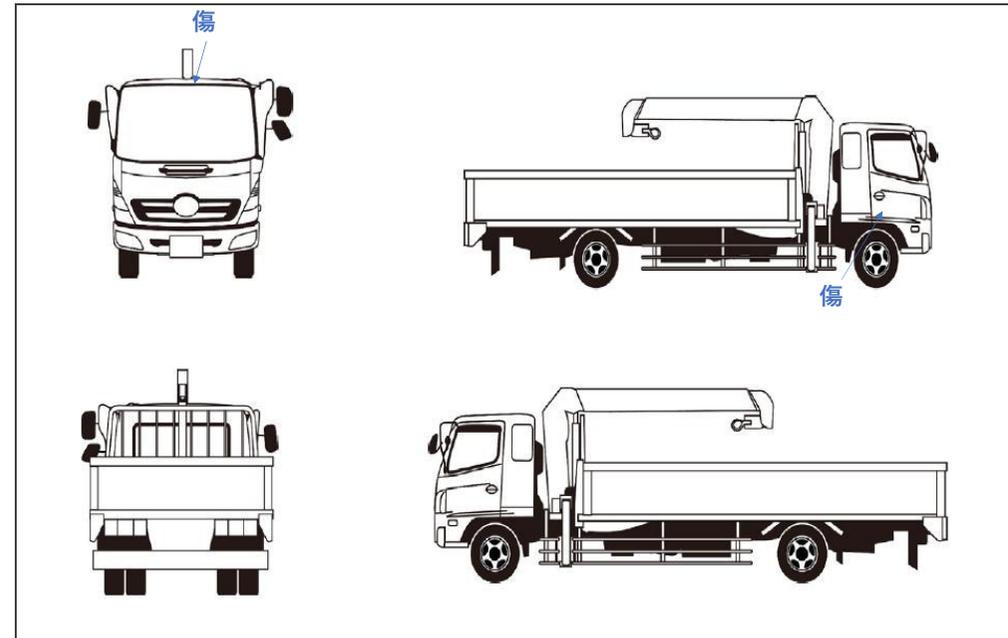
キャブ内部
汚れ 小
シート破れ 無し

フロントガラス 飛び石有 溶接飛び有

フレーム状態 各所錆(錆落とし、仕上げ済)	車輛状態 <ul style="list-style-type: none"> ・キャブ裏錆 ・鳥居下部パネル凹み ・左右精エラック欠 ・ボディー各所傷凹み
--------------------------	---
