# VEHICLE CONDITION REPORT

## 車輛状態表

| 管理No<br>G-03423 | 車名<br>キャンター | 形状<br>低温冷凍車 4WD 10尺 全低床 | | |

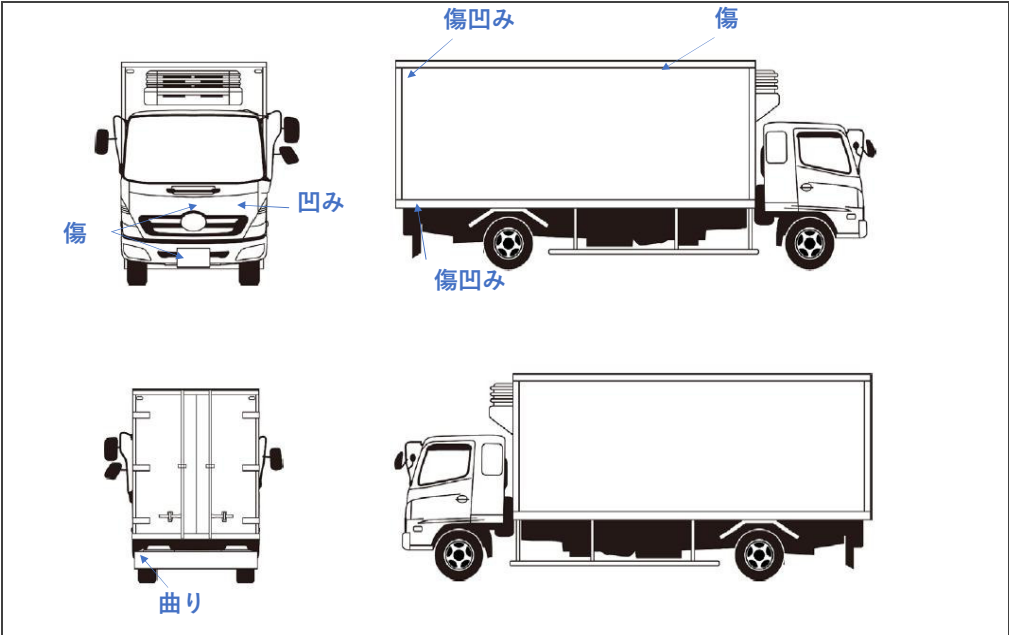
| エンジン状態<br>ラジエーターリザーバーキャップ欠 | ミッション、デフ状態<br>右Fドライブシャフトブーツ破れ<br>右F足廻りブッシュ破れ |
| フレーム状態<br>右Fフレームフック部凹み | 車輛状態<br>・荷箱内パネル傷凹み<br><br>外気温33度<br>スタート 27℃→1h 7℃→2h -2℃→4h -10℃<br>→9h -18.5℃ |
