VEHICLE CONDITION REPORT

車輛状態表

管理No G-03506	車名 キャンター	形状 アルミウイング ワイドロング 全低床		
初年度 令和元年05月	型式 TPG-FEB50	車体番号 FEB50-573337		
乗員 3人	走行距離 70,742 km	最大積載量 2,000 kg	排気量 2,990 cc	車検期限 抹消
上物 2019/4 パプコ リア観音扉 引出しフック4対 床縞鉄

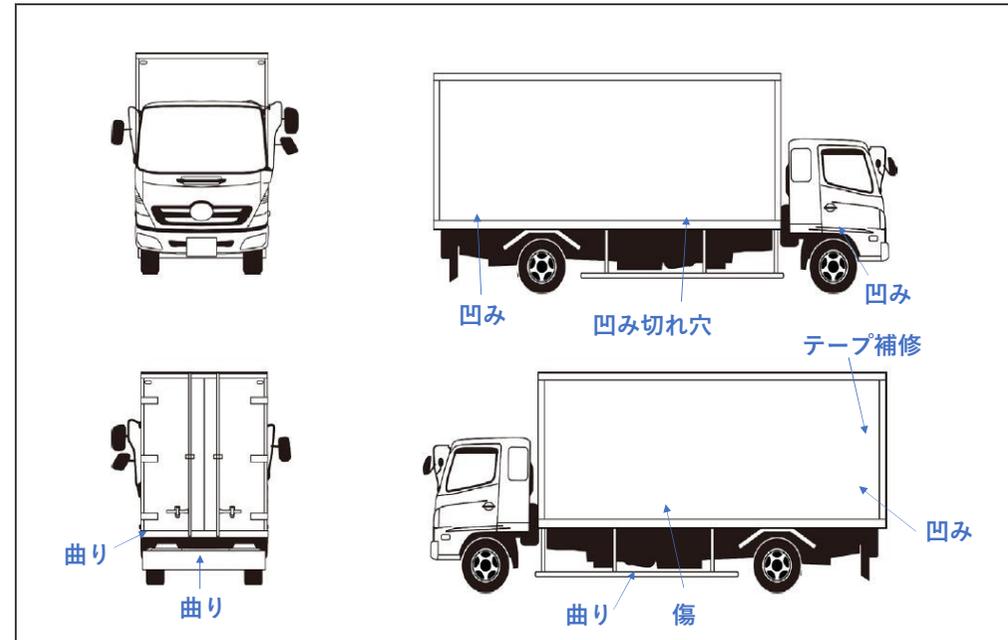
キャブ内部
汚れ 小
シート破れ 無し

フロントガラス 飛び石有

フレーム状態 各所錆(錆落とし、仕上げ済)	車輛状態 ・荷箱内パネル板割れ穴 ・アオリ内張り傷凹み
--------------------------	-----------------------------------
