VEHICLE CONDITION REPORT

車輛状態表

管理No G-03487	車名 フォワード	形状 Lゲートダンプ		
初年度 平成27年07月	型式 TKG-FRR90S1	車体番号 FRR90-707752		
乗員 3人	走行距離 63,267 km	最大積載量 3,650 kg	排気量 5,190 cc	車検期限 抹消
上物 2015/2 極東開発 DD04-53A 電動コボレーン

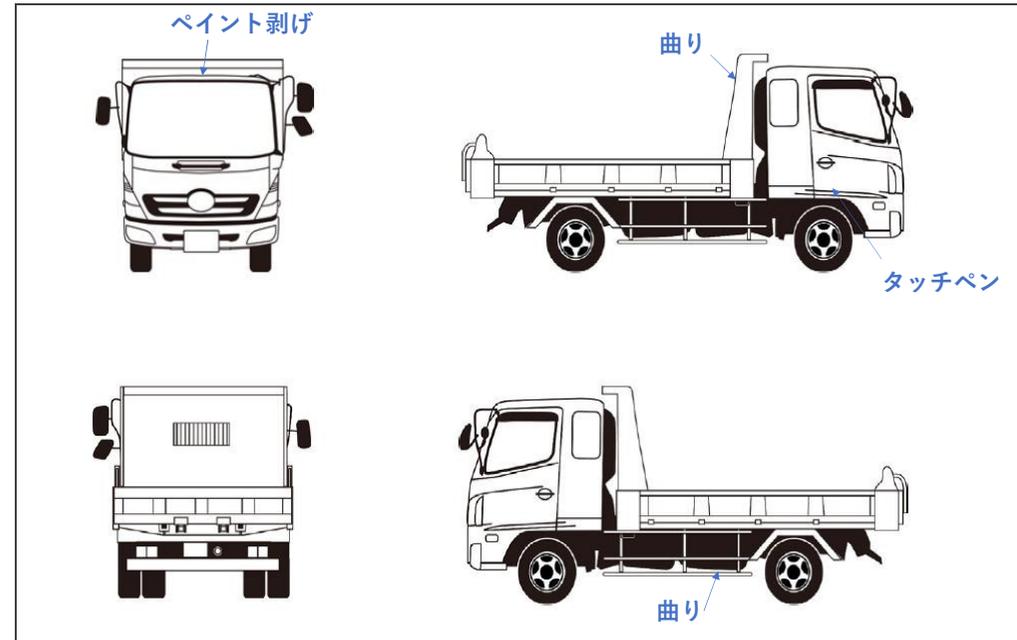
フロントガラス 飛び石有

フレーム状態 良好	車輛状態 <ul style="list-style-type: none"> ・プロテクター凹み、上部切れ穴 ・床波、横根太曲がり ・ボディ各所凹み ・ミラーカバー1部欠 ・リアフェンダー凹み
--------------	---
