VEHICLE CONDITION REPORT

車輛状態表

管理No G-03626	車名 スーパーグレート	形状 低温冷凍車 4軸低床 リアエアサス		
初年度 平成29年09月	型式 QPG-FS64VZ	車体番号 FS64VZ-525494		
乗員 2人	走行距離 1,121,463 km	最大積載量 12,900 kg	排気量 12,800 cc	車検期限 抹消
上物 2017/9 東プレ XV72LSC-U エバハウス -30℃設定 スタンバイ付(コード欠) 2017/9 東プレ 左サイド観音扉 リア観音扉 ラッシング2段 床縞アルミ ジョロダーレル4列 断熱55mm

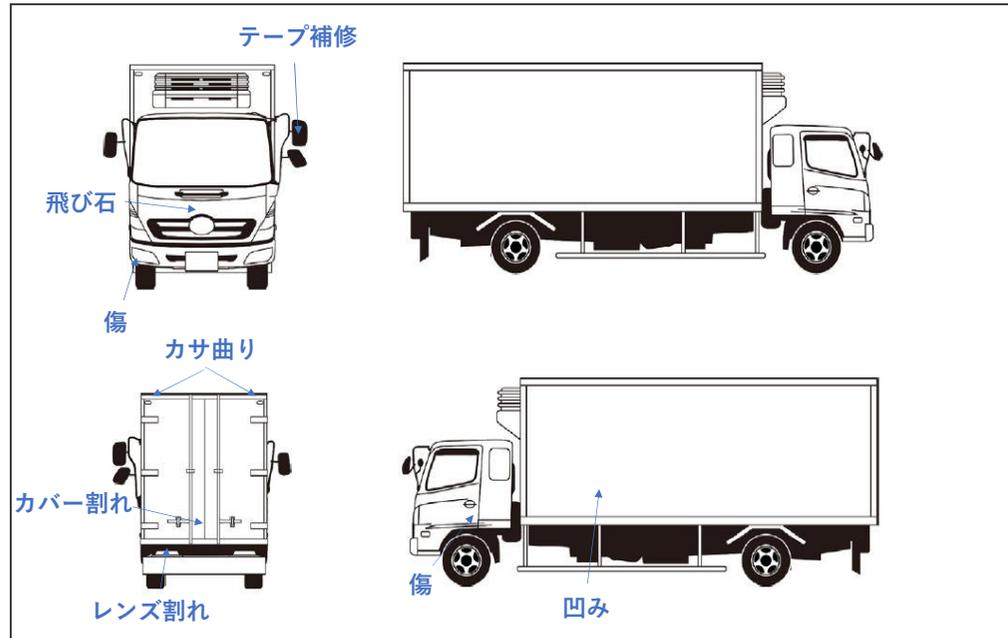
フロントガラス 飛び石有 Fガラス割れ2cm数か所

修復歴 無し	修復箇所
エンジン状態 良好	ミッション、デフ状態 良好
フレーム状態 フレーム内側錆 クロスメンバー錆	車輛状態 ・左ドアズレ小 ・荷箱内パネル傷凹み ・エアー漏れ小 ・ACベルト鳴き ・天張りスピーカーカバー欠 外気温26℃ スタート 24℃→2h -11.5℃→4h -15℃
