VEHICLE CONDITION REPORT

車輛状態表

管理No G-03574	車名 レンジャー	形状 アルミウイング ベッド付 ハイルフ リアエアサス ワイド		
初年度 令和3年07月	型式 2KG-FD2ABG	車体番号 FD2AB-124248		
乗員 2人	走行距離 427,889 km	最大積載量 2,300 kg	排気量 5,120 cc	車検期限 令和8年08月25日
上物 2021/6 パブコ リア観音扉 ラッシング2段 引出しフック5対 2021/3 極東開発 格納ゲート 1t ラジコン

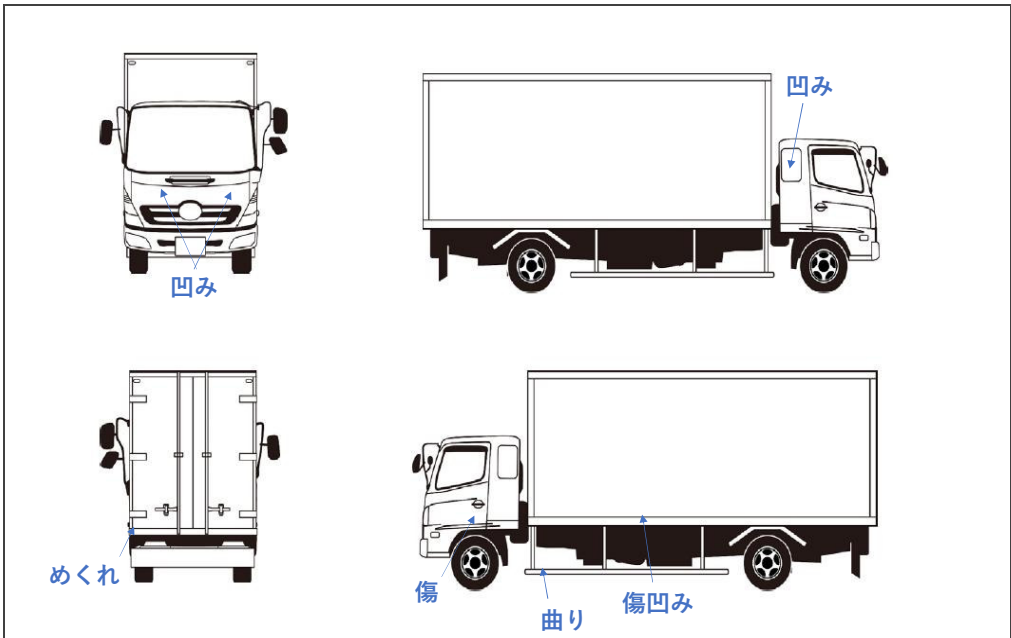
キャブ内部
汚れ 小
シート破れ 無し

フロントガラス 飛び石有

修復歴 無し	修復箇所
エンジン状態 良好	ミッション、デフ状態 シフトノブガタ
フレーム状態 フレーム内側錆小	車輛状態 ・アオリ内張り傷凹み ・床擦れ ・左精エラック欠
