VEHICLE CONDITION REPORT

車輌状態表

管理No	車名	形状
G-03629	レンジャー	2.9t吊4段クレーン ベッド付 増トン
初年度	型式	車体番号
平成24年07月	QKG-FE7JMAA	FE7JMA-10373
乗員	走行距離	最大積載量
2人	384,607 km	7,200 kg
乗員	走行距離	排気量
2人	384,607 km	6,400 cc
乗員	走行距離	車検期限
2人	384,607 km	抹消
上物		
	2012/6 タダノ ZE304HR フックイン ラジコン	
	2012年 山田車体 造りボデー 3方開 丸かんフック8対 スタンションホール2対 引出しフック8対	
	【ステンレス】サイドバンパー リアフェンダー

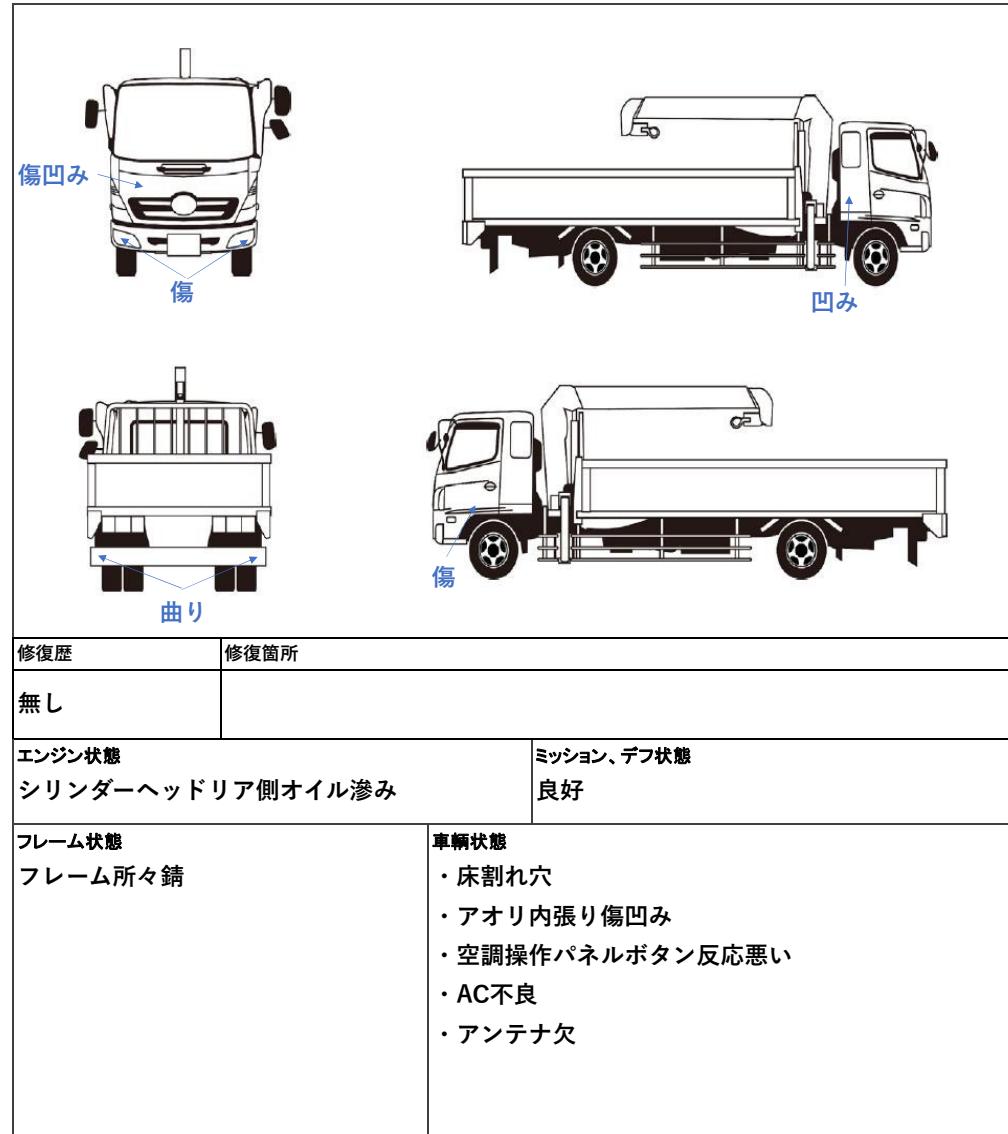
タイヤ状態(分山)	
	10
	10
	□
	□
5	5
5	5
□	□
□	□
スペア	要交換
フロント	リア
265/70R19.5	〃

キャブ内部
汚れ
小
シート破れ
有り

フロントガラス
飛び石有

修復歴	修復箇所
無し	
エンジン状態 シリンダーヘッドリア側オイル滲み	ミッション、デフ状態 良好
フレーム状態 フレーム所々錆	車輌状態 ・床割れ穴 ・アオリ内張り傷凹み ・空調操作パネルボタン反応悪い ・AC不良 ・アンテナ欠
