# VEHICLE CONDITION REPORT

## 車輛状態表

| 管理No<br>G-03644 | 車名<br>エルフ | 形状<br>アルミウイング ワイドロング | | |

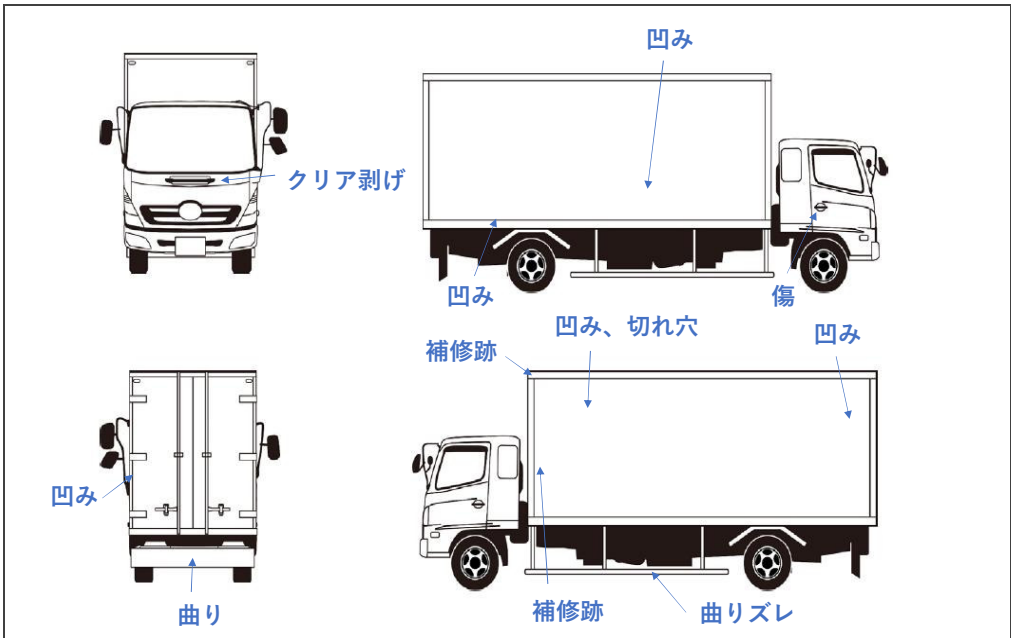
| フレーム状態<br>左右リアフレーム凹み | 車輛状態<br>・荷箱Fパネル凹み<br>・荷箱内ルーフパネル雨漏れ跡<br>・右ウイングシーラー補修跡<br>・右ウイングF側浮き<br>・左ウイング中央部外し凹み、曲り<br>・リア支柱凹み<br>・マフラー排気漏れ |
