# VEHICLE CONDITION REPORT

## 車輦状態表

管理No G-03549	車名 プロフィア	形状 低温冷凍車 4軸低床 リアエアサス		
初年度 平成30年03月	型式 2DG-FW1AHG	車体番号 FW1AH-101957		
乗員 2人	走行距離 542,839 km	最大積載量 13,000 kg	排気量 8,860 cc	車検期限 令和8年11月04日
上物 2014/2 菱重 TU100SA-CNA -35℃設定 エバハウス スタンバイ付(コード欠) サブエンジン 2014/2 矢野特殊 左サイド観音扉 リア観音扉 ラッシング2段 床キーストン ジョロダーレール4列 断熱55mm 【ステンレス】サイドバンパー、フェンダー、ロックハンマー、ヒンジステンレス

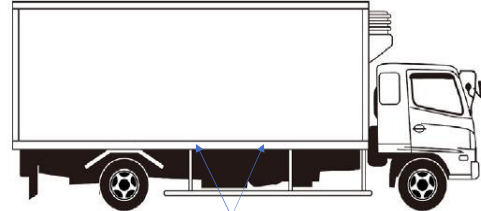
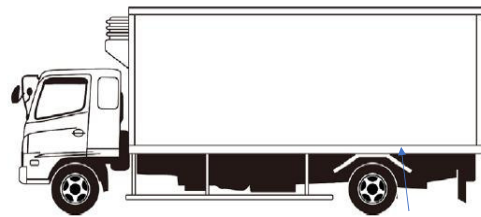
キャブ内部
汚れ 小
シート破れ 有り

フロントガラス 飛び石有
-----------------

修復歴 無し	修復箇所		
エンジン状態 良好		ミッション、デフ状態 良好	
フレーム状態 良好		車輛状態 ・ 荷箱内傷凹み ・ キャブキャッチラテラルロッドブッシュ切れ ・ ベッドマット欠  外気温15℃ スタート 13.8℃→1h -6.5℃
