VEHICLE CONDITION REPORT

車輛状態表

管理No G-03914	車名 ギガ	形状 低温冷凍車 4軸低床 エアサス			
初年度 平成25年03月	型式 QKG-CYJ77A		車体番号 CYJ77A-7005761		
乗員 2人	走行距離 572,055 km	最大積載量 13,600 kg	排気量 9,830 cc	車検期限 抹消	
上物 2013/2 菱重 TU100SA-CNA -35℃設定 エバハウス スタンバイ付(コード欠) 別エンジン式 2013/2 トレクス リア観音扉 ラッシング2段 床キーストン ジョロダーレール4列 断熱75mm

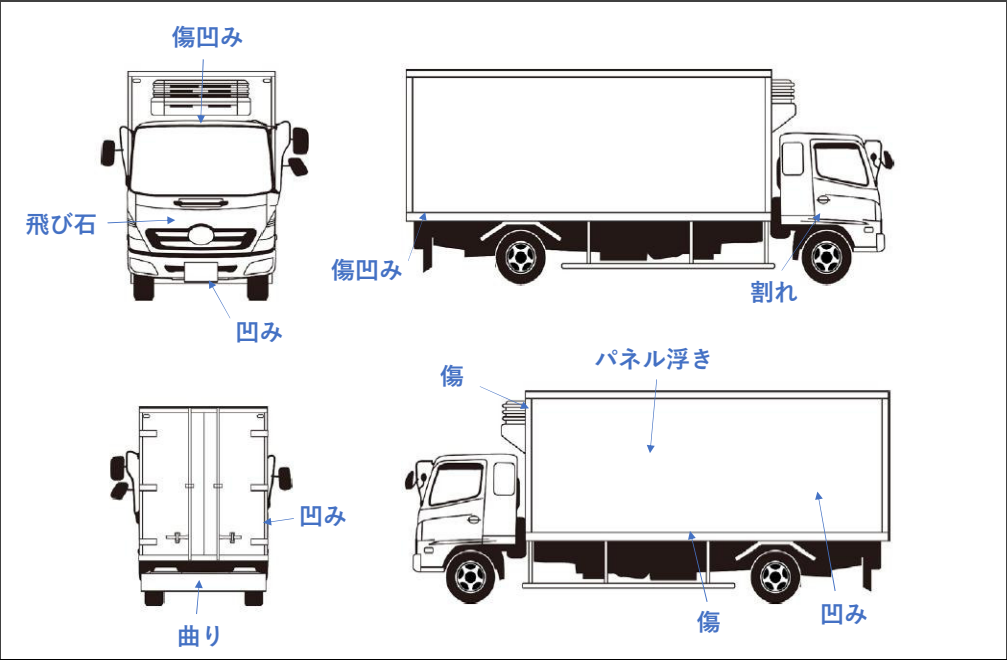
キャブ内部 汚れ 小
シート破れ 有り

フロントガラス※ 飛び石有

修復歴 無し	修復箇所
エンジン状態 良好	ミッション、デフ状態 エアサスブーツヒビ
フレーム状態 良好	車輛状態 ・キャブ各所クリア剥げ ・助手席タイヤハウスインナーカバー1部割れ ・荷箱内パネル傷凹み 外気温14℃ スタート 7℃→1.5h -14.5℃→3h -19.5℃→5h -32℃
