# VEHICLE CONDITION REPORT

## 車輛状態表

管理No G-03922	車名 レンジャー	形状 アルミウイング パワーゲート ワイド ベッド付 リアエアサス			
初年度 平成30年12月	型式 2PG-FD2ABG		車体番号 FD2AB-109230		
乗員 2人	走行距離 652,104 km	最大積載量 2,200 kg	排気量 5,120 cc	車検期限 抹消	
上物 2018/11 トランテックス リア観音扉 引出しフック5対 ラッシング2段 2018/10 新明和 格納ゲート 1t ラジコン 室内リモコン

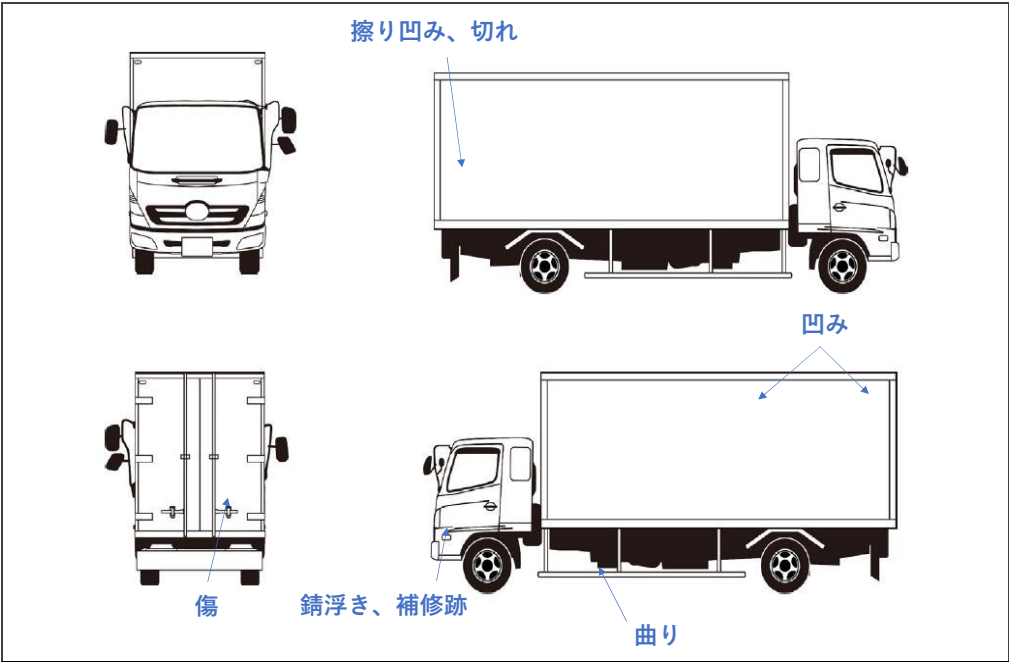
キャブ内部 汚れ 小
シート破れ 無し

フロントガラス※ 飛び石有
------------------

修復歴 無し	修復箇所
エンジン状態 タービンオイルしみ	ミッション、デフ状態 良好
フレーム状態 内側錆	車輛状態 ・キャブ裏錆 ・エアサスベローズヒビ ・箱内傷凹み、アオリ内切れ穴 ・床板擦れ、削れ ・荷箱Fパネル傷凹み ・リア扉内側傷凹み

※一般ユーザー様で弊社で新規車検取得の方に限り、車検に受からないフロントガラスを弊社費用負担にて弊社指定ガラスに交換致します。
