VEHICLE CONDITION REPORT

車輛状態表

管理No G-03920	車名 スーパーグレート	形状 アームロール 2デフ ハイライフ カスタム			
初年度 平成27年04月	型式 QPG-FV60VY		車体番号 FV60VY-510086		
乗員 2人	走行距離 849,416 km	最大積載量 10,300 kg	排気量 12,800 cc	車検期限 抹消	
上物 2015/3 新明和 CCA1012-23 ツインホイス キャブバックステップ 自動下部ローラー エアホースリール エアホースガン

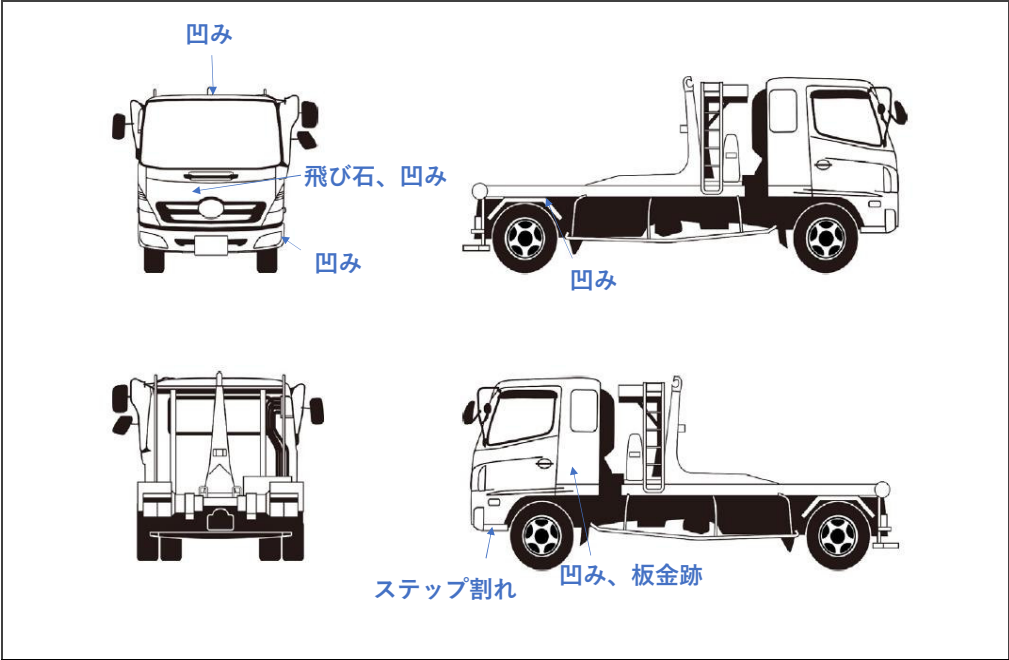
キャブ内部 汚れ 小
シート破れ 有り

フロントガラス※ 飛び石有

修復歴 無し	修復箇所
エンジン状態 ロッカーカバーオイル漏れ ターボ配管オイルしみ	ミッション、デフ状態 4速ギア鳴り
フレーム状態 フレーム内側錆小	車輛状態 ・左ドアズレ ・右コーナーパネル取付部割れ ・左右リアバンパー取付部曲り ・エアホースエアー漏れ ・テールランプ取付ステー凹み、補修跡
