# VEHICLE CONDITION REPORT

## 車輛状態表

管理No G-03912	車名 レンジャー	形状 穴掘建柱車 ベッド付 増トン		
初年度 平成24年03月	型式 SKG-GD7JGAA	車体番号 GD7JGA-10071		
乗員 3人	走行距離 160,811 km	最大積載量 500 kg	排気量 6,400 cc	車検期限 抹消
上物 2012/3 アイチ D70A 吊り上げ2.95t ブーム3段 オーガ ウインチ モーメントリミッター無し アースリール 水ポンプ(ホース欠) 水タンク 油圧取出し口 アワメーター9580h

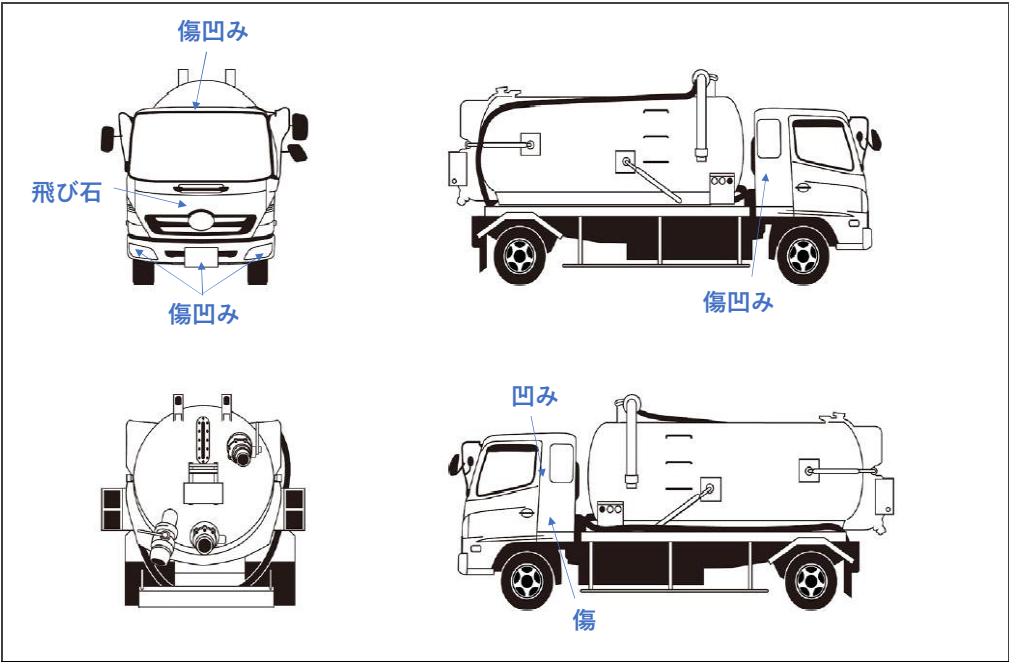
キャブ内部 汚れ 中
シート破れ 有り

フロントガラス※ 飛び石有
------------------

修復歴 無し	修復箇所
エンジン状態 良好	ミッション、デフ状態 良好
フレーム状態 各所錆小(錆落とし、仕上げ済) 左リアフレーム先凹み	車輛状態 ・右キャブステップモール破れ ・アタッチメント収納支柱補修跡 ・タイヤヒビ割れ有 ・台座欠 ・アンテナ欠
