VEHICLE CONDITION REPORT

車輛状態表

管理No G-04324	車名 クオン	形状 冷凍ウイング リアエアサス 4軸低床		
初年度 令和2年12月	型式 2PG-CG5CA	車体番号 JNCMB02G9MU057179		
乗員 2人	走行距離 703,278 km	最大積載量 12,900 kg	排気量 10,830 cc	車検期限 抹消
上物 2020/12 菱重 TDJS70A-L2 エバハウス -30°C設定 2020/12 トランテックスリア観音扉 ラッシング2段 床、Fパネル編アルミ 精工ラック 断熱55mm(リア扉) ツールBOX、リアフェンダー、門口、ロックロッド、ハンマーロックステンレス

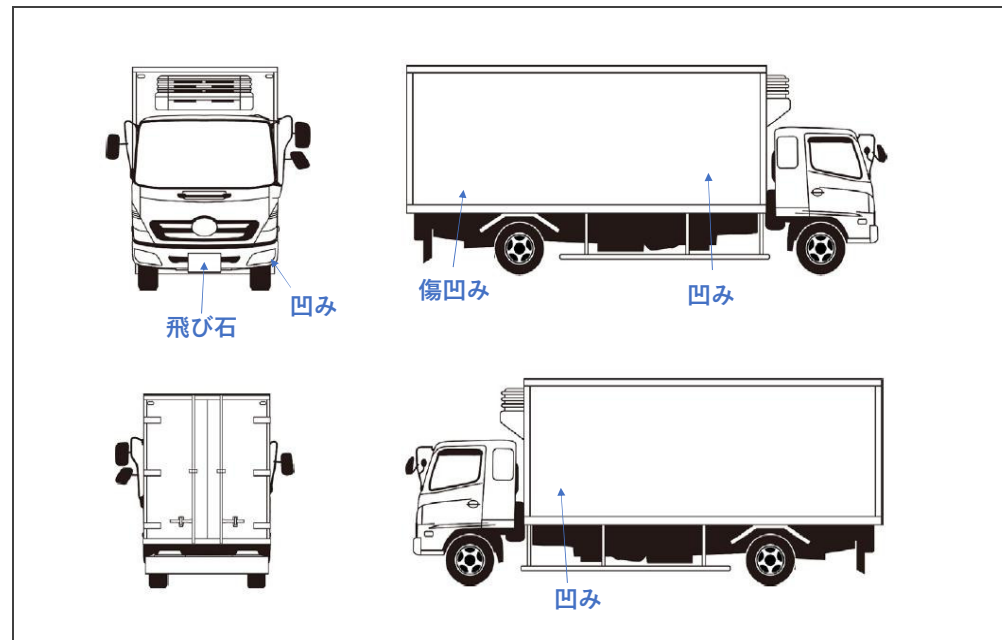
タイヤ状態(分山)

<table><tr> <td>2</td> <td>要交換</td> </tr><tr> <td>5</td> <td>5</td> </tr><tr> <td>2</td> <td>2</td> <td>2</td> <td>2</td> </tr><tr> <td>2</td> <td>2</td> <td>5</td> <td>2</td> </tr><tr> <td>スペア</td> <td>欠</td> <td></td> <td></td> </tr></table>

2	要交換	5	5	2	2	2	2	2	2	5	2	スペア	欠		
2	要交換																
5	5																
2	2	2	2														
2	2	5	2														
スペア	欠																
フロント 245/70R19.5	リア //

フロントガラス	
飛び石有	運転席側割れ1cm未満
