VEHICLE CONDITION REPORT

車輛状態表

管理No G-04331	車名 エルフ	形状 保冷バン ワイドロング		
初年度 令和2年01月	型式 2RG-NPR88YN	車体番号 NPR88Y-7003963		
乗員 2人	走行距離 182,812 km	最大積載量 4,000 kg	排気量 2,990 cc	車検期限 抹消
上物 2019/12 日本フルハーフ リア3枚観音扉 左スライドドア ラッシング1段 断熱55mm(リア、サイド扉)

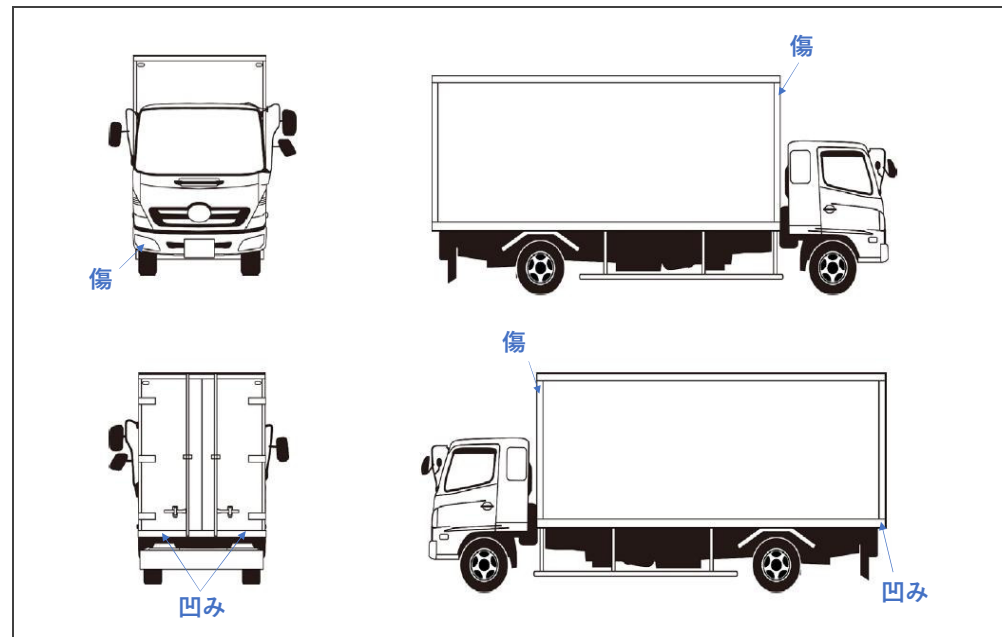
キャブ内部 汚れ 小
シート破れ 有り

フロントガラス 飛び石有

修復歴 無し	修復箇所
-----------	------

エンジン状態 噴射ポンプ廻りオイルしみ小	ミッション、デフ状態 良好
-------------------------	------------------

フレーム状態 良好	車輛状態 ・右フォグランプ不灯 ・左リアテールレンズ割れ
--------------	------------------------------------
