# VEHICLE CONDITION REPORT

## 車輛状態表

管理No G-500011	車名 日野 レンジャー	形状 冷蔵冷凍車		
初年度 平成29年11月	型式 2KG-FC2ABA	車体番号 FC2AB-100572		
乗員 2人	走行距離 340,184 km	最大積載量 3,000 kg	排気量 5,120 cc	車検期限 抹消
上物 2017/10 東ブレ XV42LOC-U F174803 -30°C設定 R扉観音3枚 左右サイド扉サイドシステム707- ラッシング2段 90度ストップ- エアハウス 断熱材 サイド75mm リア750mm 格納ゲート 2017/6 新明和 RAK10-6485D S80606130 格納2枚折 庫内照明 ラジコン

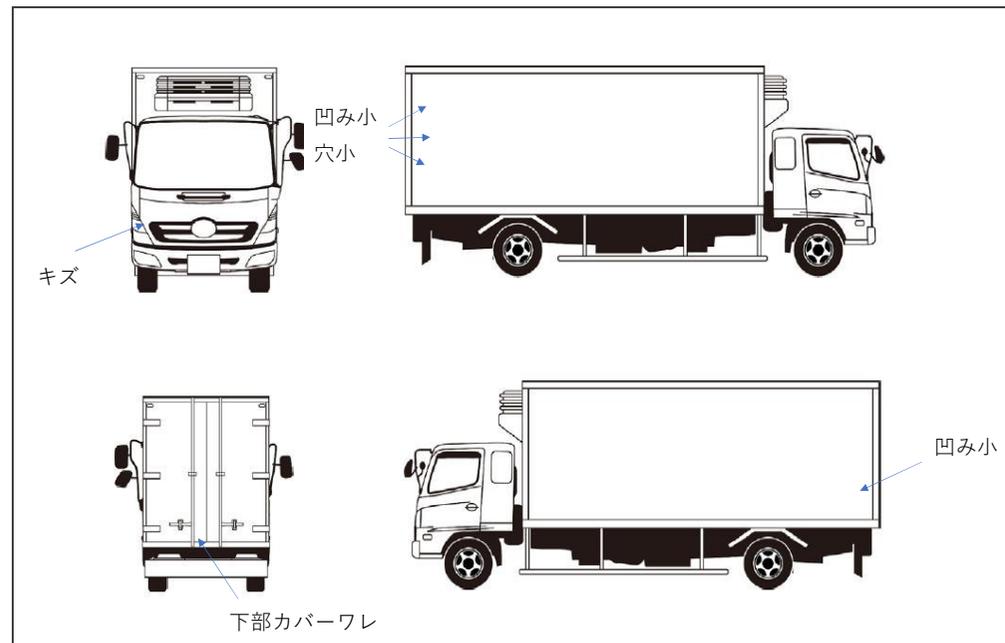
キャブ内部
汚れ 少
シート破れ 有

フロントガラス 飛び石有
-----------------

修復歴 無	修復箇所
----------	------

エンジン状態 良好	ミッション、デフ状態 良好
--------------	------------------

フレーム状態 良好	車輛状態 ・庫内温度5.5°C→25.0°C (2h)
--------------	--------------------------------
