VEHICLE CONDITION REPORT

車輛状態表

管理No G-04261	車名 レンジャー	形状 アルミウイング セミワイド		
初年度 平成24年01月	型式 SKG-FC9JJAA	車体番号 FC9JJA-10241		
乗員 2人	走行距離 134,415 km	最大積載量 3,250 kg	排気量 5,120 cc	車検期限 抹消
上物 2011/12 日本フルーフ リア観音扉 ラッシング2段 引出しフック5対 精工ラック ツールBOXステンレス

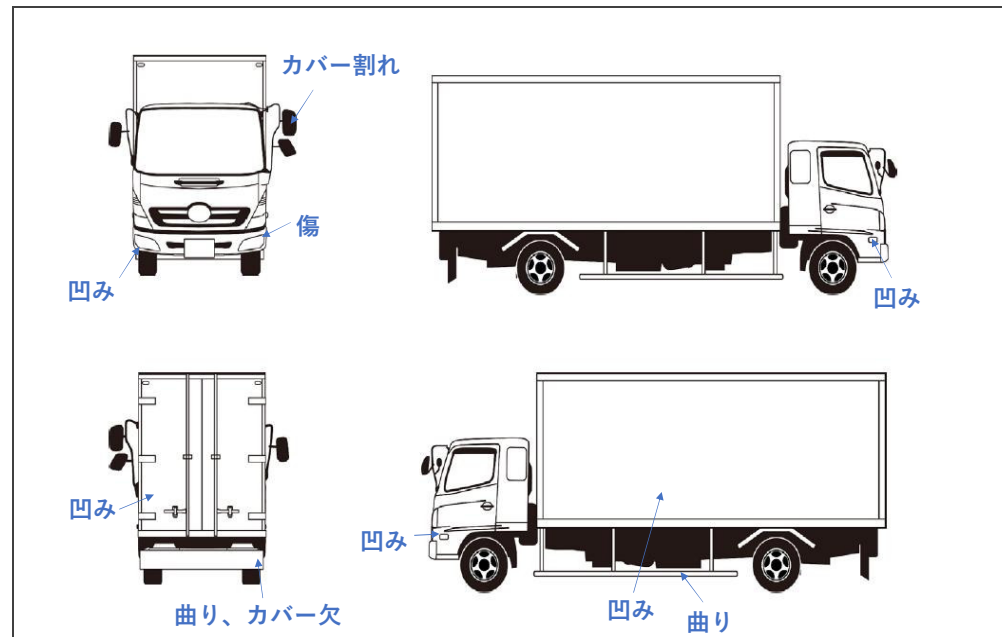
タイヤ状態(分山)	キャブ内部

<table><tr> <td></td> <td>2</td> <td>要交換</td> <td></td> </tr><tr> <td>5</td> <td>5</td> <td>5</td> <td>5</td> </tr><tr> <td>スペア</td> <td>8</td> <td></td> <td></td> </tr></table>

2	要交換						5	5	5	5					スペア	8			汚れ 中
	2	要交換																			
5	5	5	5																		
スペア	8																				
フロント 225/80R17.5	シート破れ 無し																				
リア //	フロントガラス 飛び石有
