# VEHICLE CONDITION REPORT

## 車輛状態表

管理No G-04327	車名 デュトロ	形状 高所作業車		
初年度 平成26年01月	型式 TKG-XZU600F	車体番号 XZU600-0006778		
乗員 3人	走行距離 112,406 km	最大積載量 350 kg	排気量 4,000 cc	車検期限 抹消
上物 2014/1 アイチ SN15B 電工仕様 作業床高さ14.6m 絶縁バケット250kg サブバッテリー ウインチ 充電コンセント アワメーター3462h

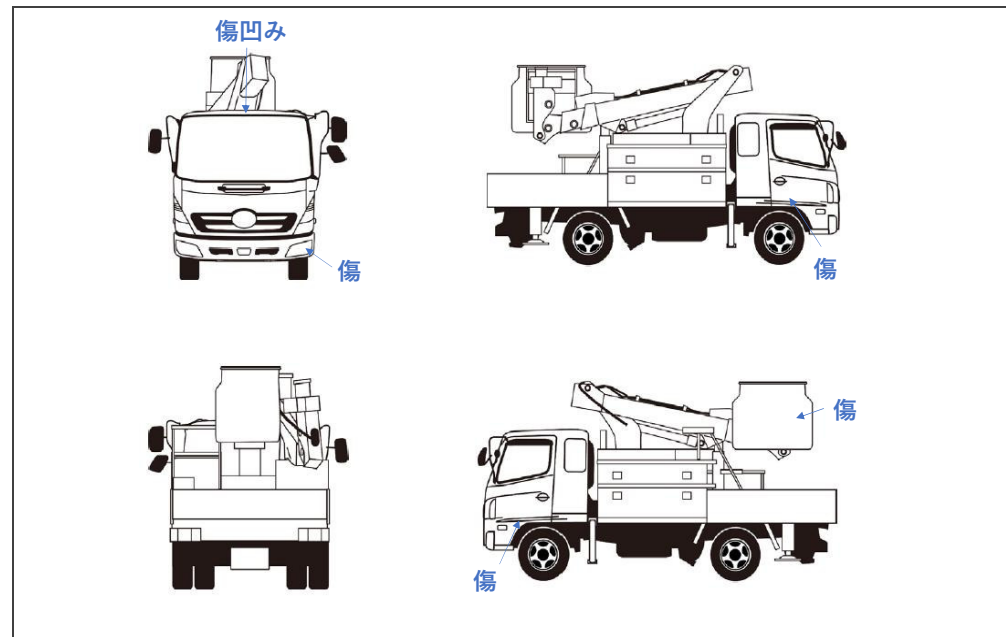
キャブ内部
汚れ 中
シート破れ 有り

フロントガラス 飛び石有
-----------------

修復歴	修復箇所
無し

エンジン状態 ヘッドカバーオイルしみ小	ミッション、デフ状態 良好
------------------------	------------------

フレーム状態 良好	車輛状態 <ul style="list-style-type: none"> <li>・上物各所傷</li> <li>・キャブバックパネル傷、一部加工穴</li> <li>・操作盤(出)反応悪い</li> </ul>
--------------	--
