VEHICLE CONDITION REPORT

車輛状態表

管理No G-04476	車名 フォワード	形状 木平 ベッド付		
初年度 平成28年12月	型式 TKG-FRR90S2	車体番号 FRR90-7093818		
乗員 3人	走行距離 174,156 km	最大積載量 3,800 kg	排気量 5,190 cc	車検期限 抹消
上物 3方開 床フック4対 精工ラック

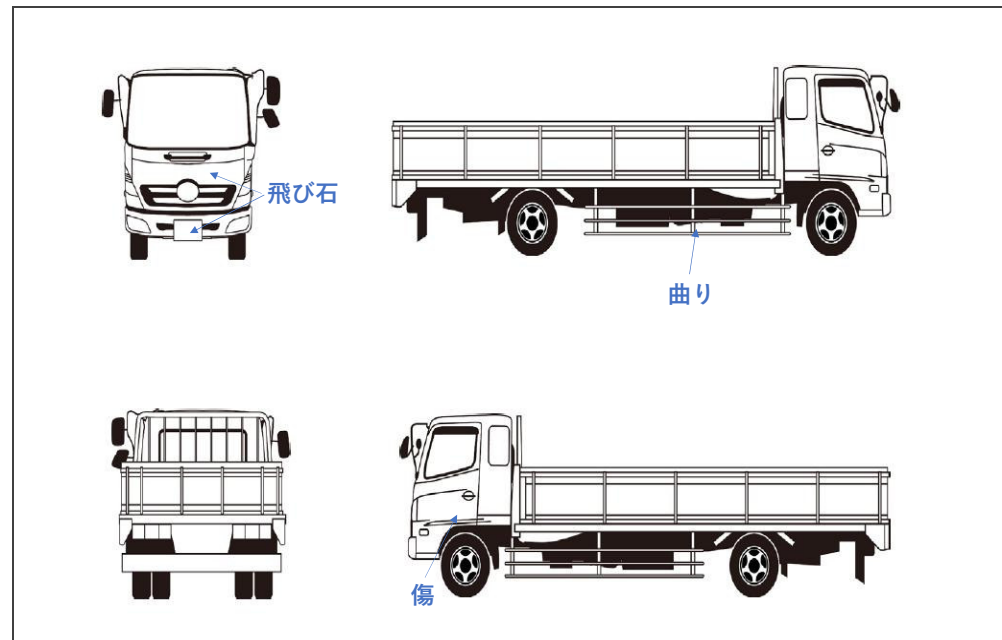
キャブ内部
汚れ 小
シート破れ 無し

フロントガラス 飛び石有

修復歴 無し	修復箇所
エンジン状態 良好	ミッション、デフ状態 良好
フレーム状態 各所錆(錆落とし、仕上げ済)	車輛状態 ・ボデー塗装済 ・ヘッダーパネル曲り ・縦根太一部割れ
