VEHICLE CONDITION REPORT

車輛状態表

管理No G-04408	車名 デュトロ	形状 木平 ワイドロング 全低床		
初年度 令和2年08月	型式 2RG-XZU710M	車体番号 XZU710-0031023		
乗員 3人	走行距離 50,936 km	最大積載量 2,000 kg	排気量 4,000 cc	車検期限 抹消
上物 3方開 丸かんフック3対 精工ラック

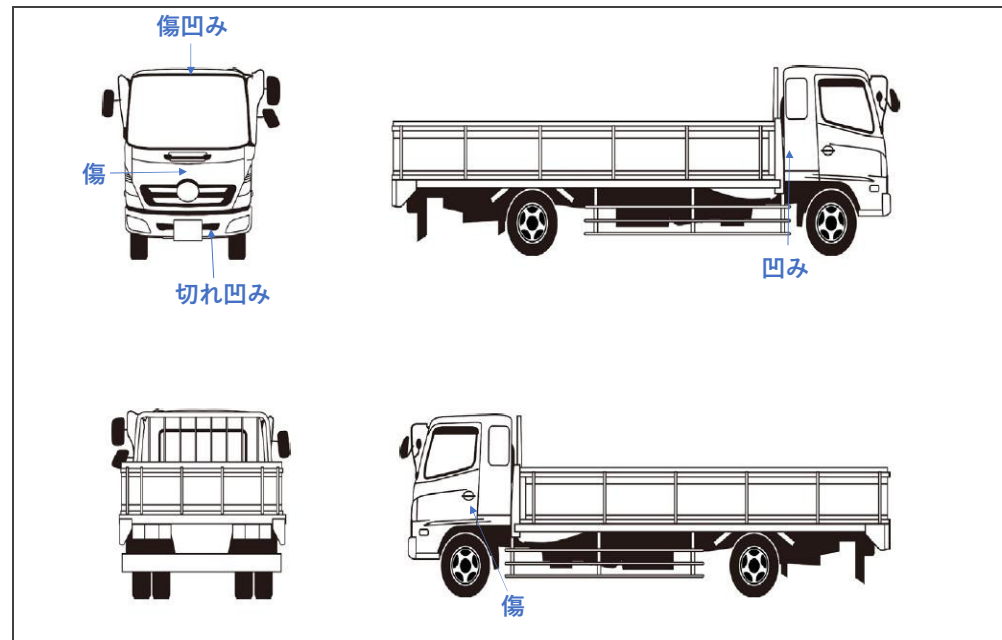
キャブ内部
汚れ 小
シート破れ 無し

フロントガラス 飛び石有

フレーム状態 フレーム所々錆小、塗装跡	車輛状態 ・ボディー各所傷凹み ・キャブバックパネル傷凹み
------------------------	-------------------------------------
