# VEHICLE CONDITION REPORT

## 車輛状態表

管理No G-04309	車名 エルフ	形状 アルミバン パワーゲート ワイドロング		
初年度 令和2年01月	型式 2RG-NPR88AN	車体番号 NPR88-7000570		
乗員 3人	走行距離 94,526 km	最大積載量 2,000 kg	排気量 2,990 cc	車検期限 抹消
上物 2019/7 日本フルーフ リア観音扉 左スライドドア ラッシング2段 2019/11 極東開発 格納ゲート 1t ラジコン

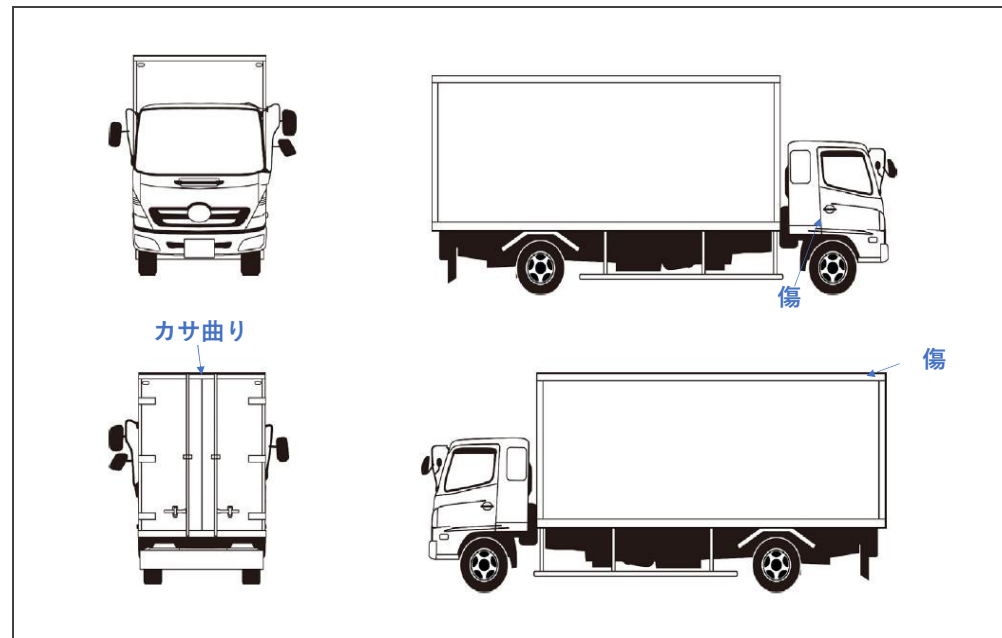
修復歴 無し	修復箇所
-----------	------

エンジン状態 オイルパンオイルしみ小	ミッション、デフ状態 良好
-----------------------	------------------

フレーム状態 各所錆小(錆落とし、仕上げ済)	車輛状態 ・荷箱内パネル擦れ ・PG骨組み塗装跡 ・90度ストッパー押さえヒンジ欠 ・右テールランプレンズ割れ
---------------------------	---
