VEHICLE CONDITION REPORT

車輛状態表

管理No G-04443	車名 レンジャー	形状 アームロール ベッド付		
初年度 平成28年09月	型式 TKG-FD9JGAA	車体番号 FD9JGA-10602		
乗員 2人	走行距離 129,817 km	最大積載量 3,750 kg	排気量 5,120 cc	車検期限 令和8年09月10日
上物 2016/8 新明和 CCA44-31 ツインホイスト キャブバックステップ

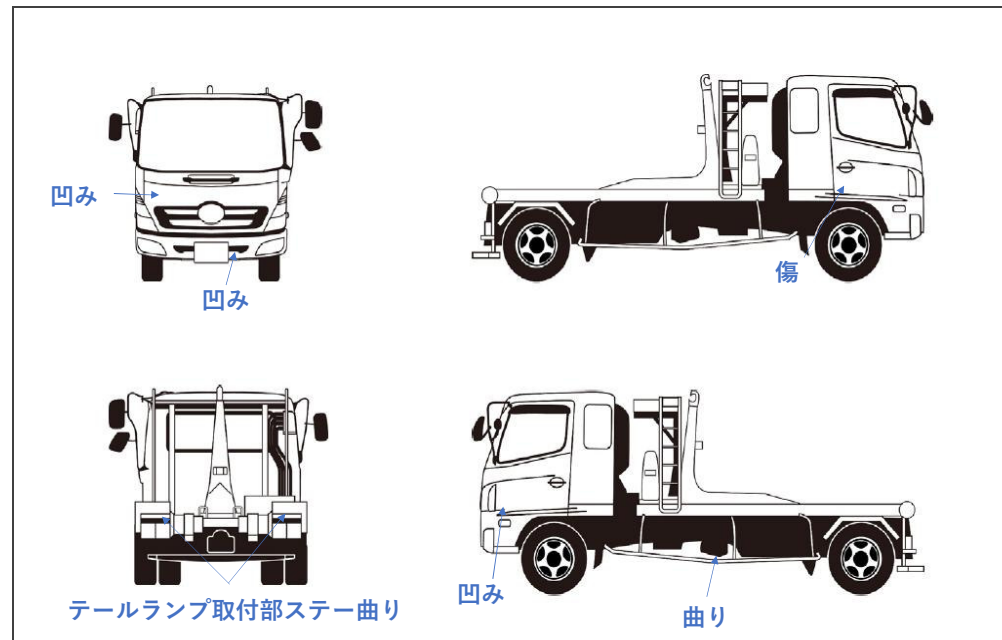
キャブ内部	
汚れ	小
シート破れ	有り

フロントガラス	飛び石有
---------	------

エンジン状態 インタークーラーバイパスオイルしみ小 エンジンリア側ヘッドオイルしみ小	ミッション、デフ状態 クラッチカタカタ音
--	-------------------------

フレーム状態 良好	車輛状態 ・キャブバックパネルガラス欠(編アルミ埋め) ・左キャブステップ凹み ・Fサブフレーム先凹み
--------------	--
