VEHICLE CONDITION REPORT

車輛状態表

管理No G-04611	車名 レンジャー	形状 アームロール ベッド付		
初年度 平成31年03月	型式 2KG-FD2ABA	車体番号 FD2AB-111018		
乗員 3人	走行距離 232,248 km	最大積載量 3,600 kg	排気量 5,120 cc	車検期限 抹消
上物 2019/2 新明和 CCA44-31 ツインホイスト キャブバックステップ付 手動下部ローラー リアバンパーステンレス張り

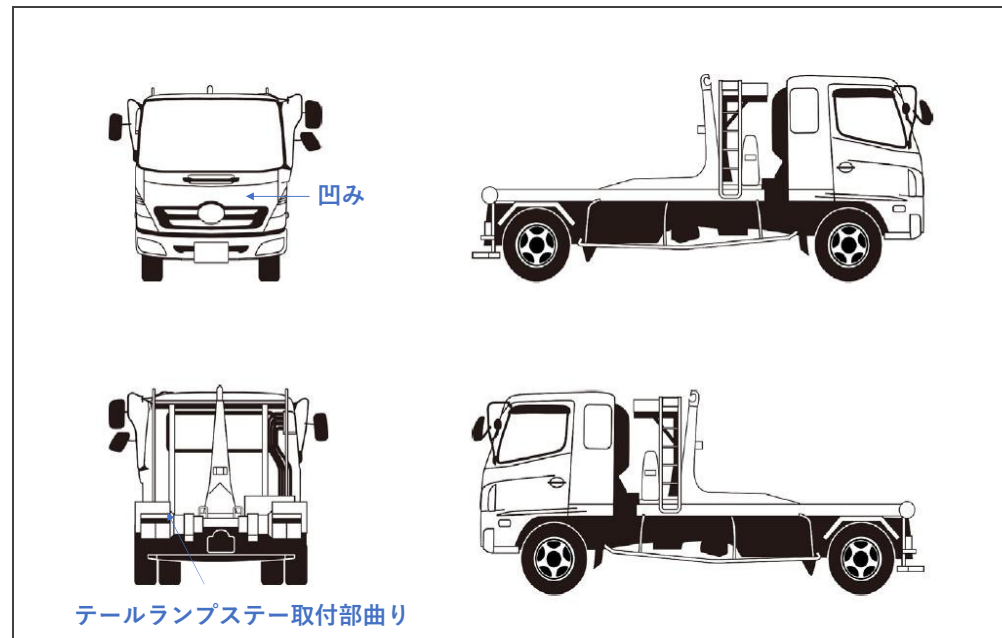
タイヤ状態(分山)			
	8	8	
	8	8	8
	スベア	5	
フロント 225/80R17.5	リア //

キャブ内部
汚れ 小
シート破れ 有り

フロントガラス 飛び石有

修復歴 無し	修復箇所
エンジン状態 良好	ミッション、デフ状態 良好
フレーム状態 良好	車輛状態 ・ブームブラケット亀裂小
