# VEHICLE CONDITION REPORT

## 車輛状態表

管理No G-04648	車名 フォワード	形状 低温冷凍車 パワーゲート		
初年度 平成29年06月	型式 TKG-FRR90S2	車体番号 FRR90-7113260		
乗員 2人	走行距離 373,114 km	最大積載量 2,950 kg	排気量 5,190 cc	車検期限 抹消
上物 2017/6 菱重 -30°C設定 エバハウス 2017/6 日本フルハーフ 左スライドドア リア観音扉 ラッシング2段 ジョロダーレール2列 床編アルミ 90度ストッパー 断熱100mm(ドア) 2017/3 新明和 格納ゲート 1t 室内リモコン

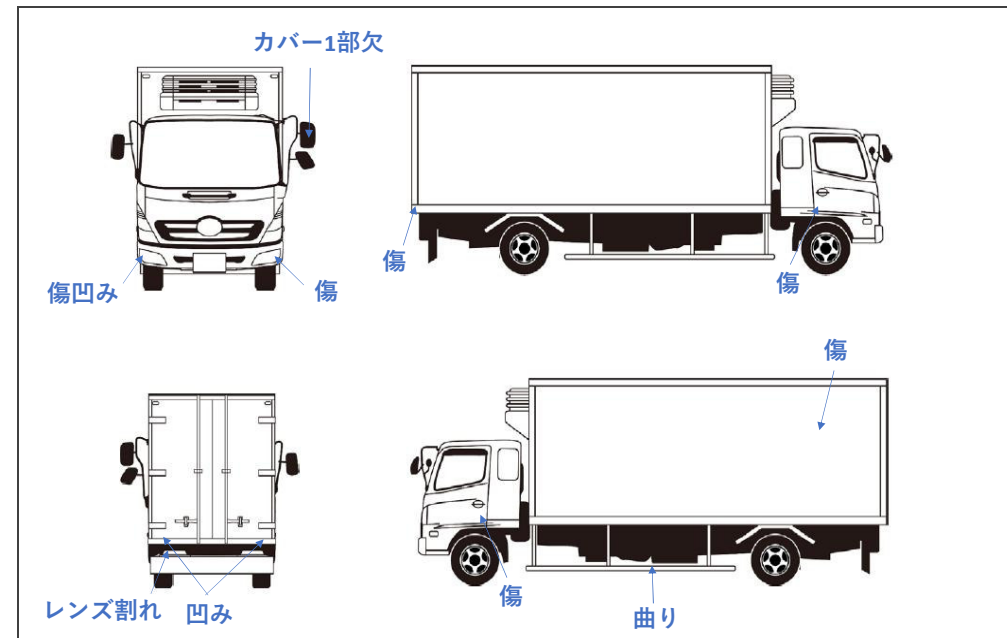
キャブ内部 汚れ 中
シート破れ 有り

フロントガラス 飛び石有
-----------------

修復歴 無し	修復箇所
-----------	------

エンジン状態 ・エンジン白煙 ・アイドリング時ブレ小 ・インタークーラーパイプオイルしみ小	ミッション、デフ状態 5速ギア鳴り
---	----------------------

フレーム状態 良好	車輻状態 ・箱内傷凹み ・リア扉内側切れ穴 ・ナンバー灯1個不灯 ・室内ヒューズカバー欠  外気温16°C スタート 12°C →4h -13.7°C
--------------	--
