# VEHICLE CONDITION REPORT

## 車輛状態表

管理No G-04776	車名 エルフ	形状 保冷バン ワイドロング		
初年度 令和2年01月	型式 2RG-NPR88N	車体番号 NPR88-7003940		
乗員 2人	走行距離 137,057 km	最大積載量 3,850 kg	排気量 2,990 cc	車検期限 抹消
上物 2019/12 日本フルハーフ リア3枚観音扉 左スライドドア ラッシング1段 断熱55mm(ドア)

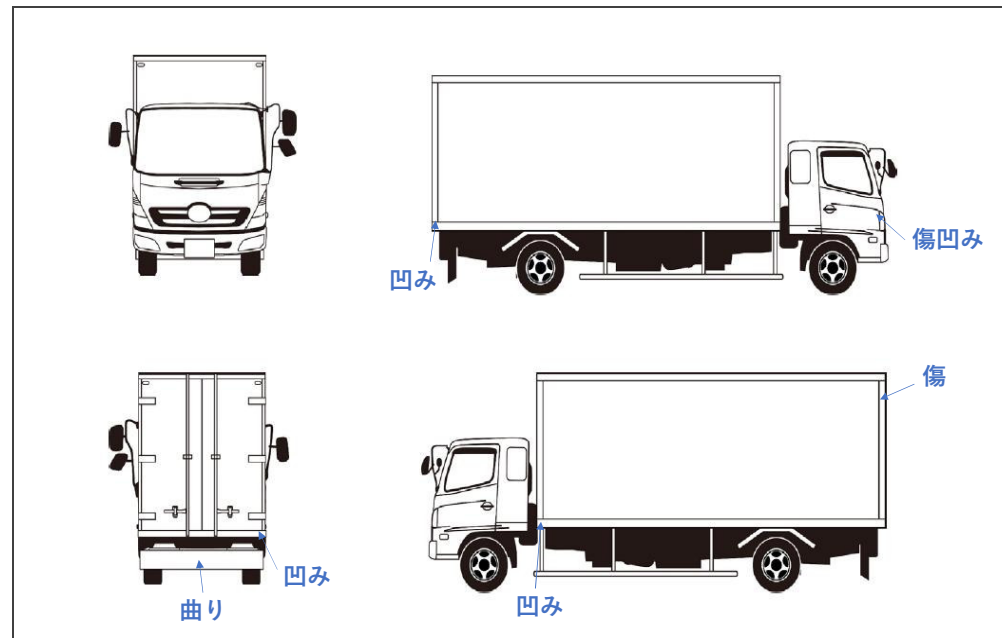
キャブ内部
汚れ 中
シート破れ 無し

フロントガラス 飛び石有
-----------------

修復歴 無し	修復箇所
-----------	------

エンジン状態 良好	ミッション、デフ状態 良好
--------------	------------------

フレーム状態 良好	車輛状態 ・アンテナ欠 ・左ミラー割れ
--------------	---------------------------
