VEHICLE CONDITION REPORT

車輛状態表

管理No G-04564	車名 レンジャー	形状 タンクローリー ベッド付		
初年度 平成24年08月	型式 TKG-FD7JDA	車体番号 FD7JDA-10038		
乗員 3人	走行距離 250,297 km	最大積載量 3,200 kg	排気量 6,400 cc	車検期限 令和8年09月08日
上物 2012/7 東邦車両 LS41G 最大数量4000L 2室 積載物灯油、軽油 ホース ホースリール ガン デジタルメーター アースリール タンク書類無し リアフェンダーステンレス

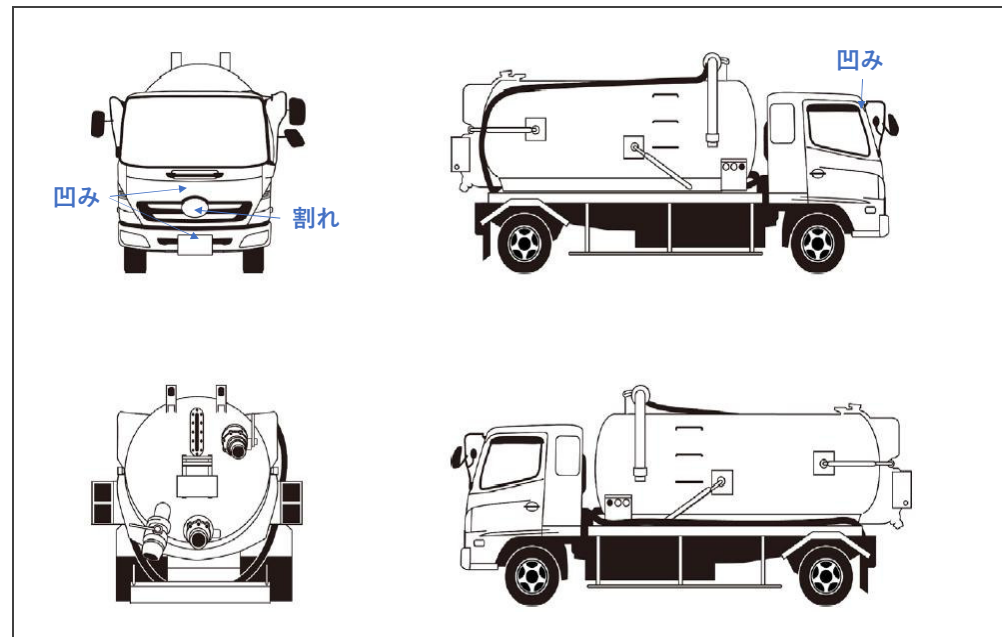
キャブ内部
汚れ 小
シート破れ 有り

フロントガラス 飛び石有 Fガラス数か所割れ1cm

フレーム状態 フレーム所々錆小	車輛状態 ・ホースリール、油圧ホース作動油漏れ ・左Fビラー凹み小(アウター側、ミラーステー押され)
--------------------	--

※一般ユーザー様で弊社で新規車検取得の方に限り、車検に受からないフロントガラスを弊社費用負担にて弊社指定ガラスに交換致します。
