# VEHICLE CONDITION REPORT

## 車輛状態表

管理No G-04787	車名 デュトロ	形状 高所作業車		
初年度 平成28年03月	型式 TKG-XZU600X	車体番号 XZU600-0012615		
乗員 3人	走行距離 68,401 km	最大積載量 250 kg	排気量 4,000 cc	車検期限 抹消
上物 2016/3 アイチ SH10A 電気仕様 作業床高さ9.9m 絶縁バケット200kg 充電用コンセント アースリール アワメーター3329h

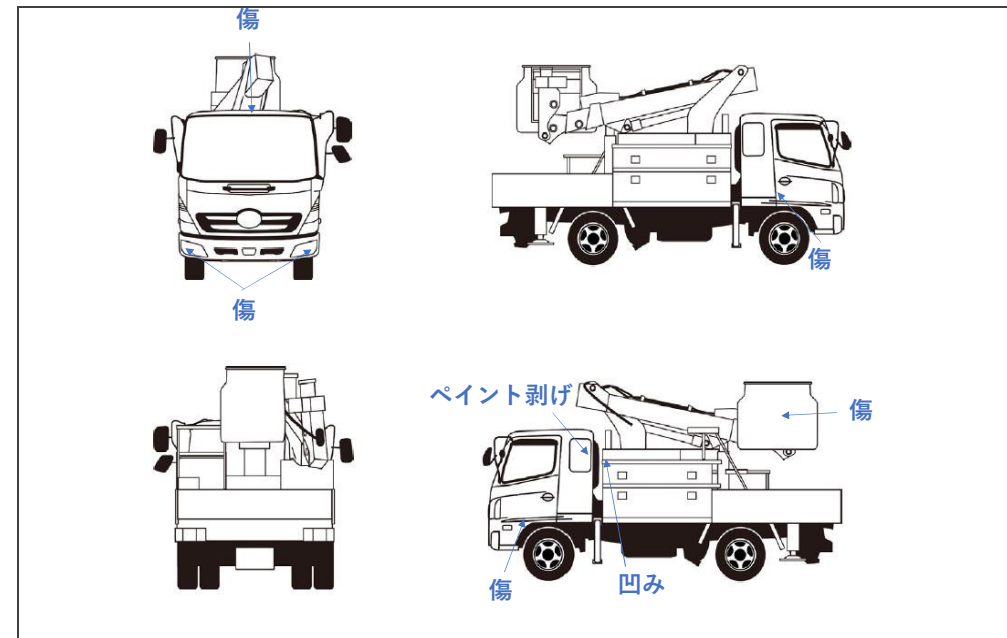
キャブ内部 汚れ 中
シート破れ 有り

フロントガラス 飛び石有
-----------------

エンジン状態 インタークーラーパイプオイル漏れ小 ロッカーカバーオイルしみ小	ミッション、デフ状態 良好
----------------------------------------------	------------------

フレーム状態 良好	車輛状態 ・バケット廻り割れ
--------------	-------------------
