# VEHICLE CONDITION REPORT

## 車輛状態表

| 管理No<br>G-04871 | 車名<br>フォワード | 形状<br>ダンプ ベッド付 増トン | | |
| 初年度<br>平成27年08月 | 型式<br>LPG-FTR90S2 | 車体番号<br>FTR90-7004368 | | |

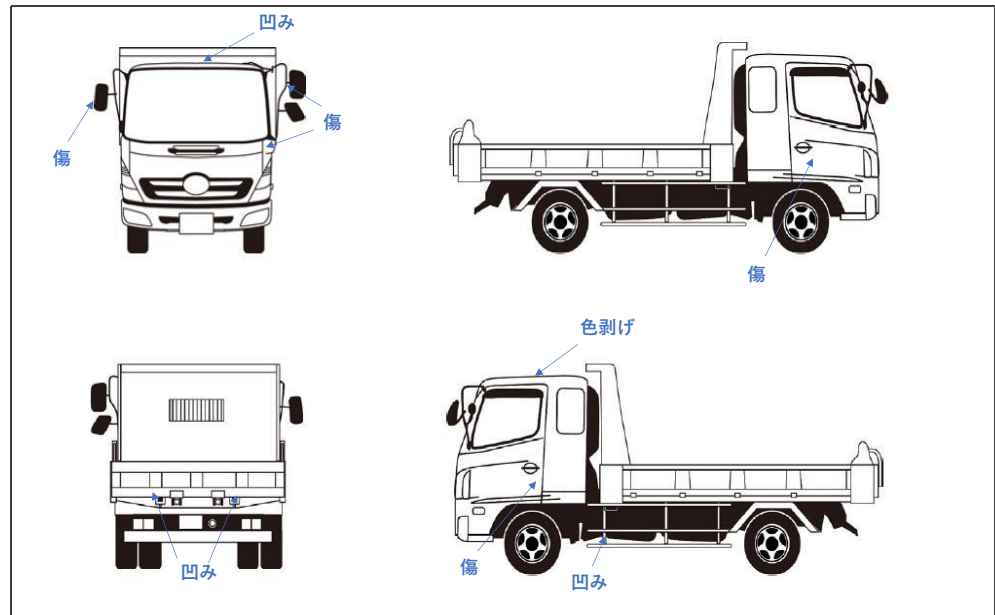
| エンジン状態<br>良好 | ミッション、デフ状態<br>左右Fショックオイル漏れ<br>ドラッグリンクブーツ前側破れ |

| フレーム状態<br>右センターフレーム凹み(マフラー突き上げ)<br>リアNO1クロスメンバー曲り | 車輛状態<br>・プロテクター傷、凹み<br>・床中央部凹み<br>・コボレーンシート破れ補修<br>・外装所々凹み有<br>・Rバンパー欠品 |
