# VEHICLE CONDITION REPORT

## 車輛状態表

| 管理No<br>G-05184 | 車名<br>レンジャー | 形状<br>アルミバン パワーゲート ワイド ベット付き 6.7mベース | | |

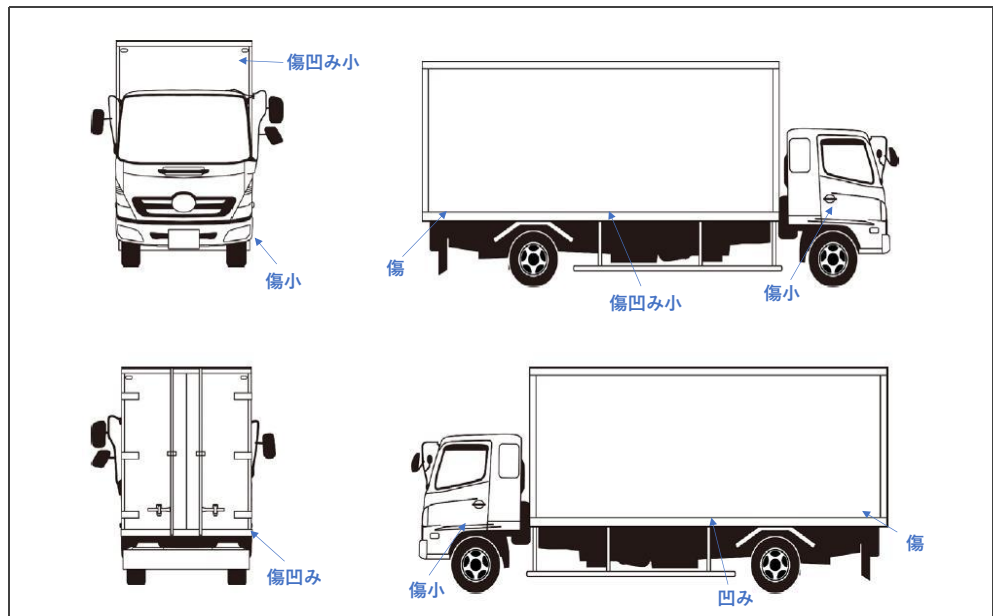
| フロントガラス<br>助手席側割れ(1cm未満) |

| 修復歴<br>無し | 修復箇所 | |
| エンジン状態<br>良好 | ミッション、デフ状態<br>良好 | |
| フレーム状態<br>良好 | 車輛状態<br>・荷箱後方割れ小<br>・右ミラーカバー 1 部欠 | |
