# VEHICLE CONDITION REPORT

## 車輛状態表

| 管理No<br><b>G-05234</b> | 車名<br><b>フォワード</b> | 形状<br>アルミウイング パワーゲート ワイド ベッド付 リアエアサス | | |

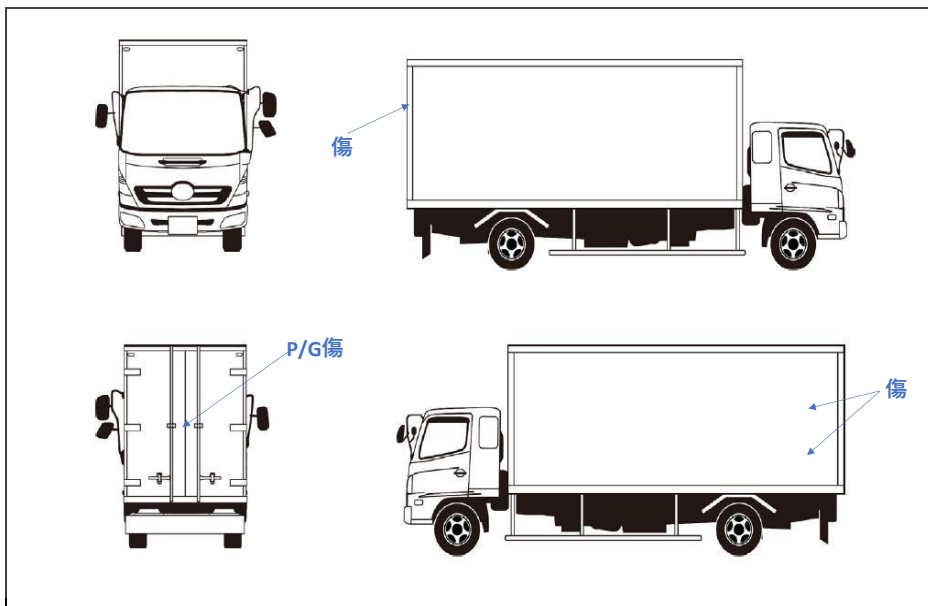
| 修復歴<br>無し | 修復箇所 |
| エンジン状態<br>良好 | ミッション、デフ状態<br>良好 |

| フレーム状態<br>フレーム所々錆び小 | 車輦状態<br>・荷箱前フロントパネル所々凹み小<br>・ボディーヒンジ、エビカン所々錆び小<br>・荷箱内パネル傷小<br>・アオリ内側傷<br><br>※未使用車を除く中古車は、通常の使用に伴う軽微な傷・スレ等は記載を省略しております。 |
